CONTRATO No. INAH-CNRMS-CS-214/16

CONTRATO DE PRESTACIÓN DE SERVICIO DE CONSERVACIÓN Y RESTAURACIÓN DE ACABADOS ARQUITECTÓNICOS Y DISEÑOS DECORATIVOS, CRUJÍA 8 ALA OESTE, EN EL CLAUSTRO ALTO DEL CENTRO COMUNITARIO CULHUACÁN, QUE CELEBRAN POR UNA PARTE EL INSTITUTO NACIONAL DE ANTROPOLOGÍA E HISTORIA, ÓRGANO DESCONCENTRADO DEL GOBIERNO FEDERAL, DEPENDIENTE DE LA SECRETARÍA DE CULTURA, REPRESENTADO EN ESTE ACTO POR EL LIC. ALEJANDRO ORDOÑO PÉREZ, EN SU CARÁCTER DE SECRETARIO ADMINISTRATIVO, QUIÉN SE ENCUENTRA ASISTIDO POR LA LIC. MIRIAM HERNÁNDEZ HERNÁNDEZ EN SU CARÁCTER DE DIRECTORA DEL CENTRO COMUNITARIO CULHUACÁN, A QUIEN EN LO SUCESIVO SE LES DENOMINARÁ "EL INSTITUTO", Y POR LA OTRA LA EMPRESA DENOMINADA CALICANTO, CONSERVACIÓN Y RESTAURACIÓN S. DE R.L. DE C.V. REPRESENTADA POR EL C. CUAUHTÉMOC MANUEL RODRÍGUEZ HORTA, EN SU CARÁCTER DE GERENTE DE LA SOCIEDAD, A QUIEN EN LO SUCESIVO SE LE DENOMINARÁ "EL PRESTADOR DE SERVICIOS", DE CONFORMIDAD CON LAS SIGUIENTES DECLARACIONES Y CLÁUSULAS:

**8. Diagnóstico del bien cultural.**

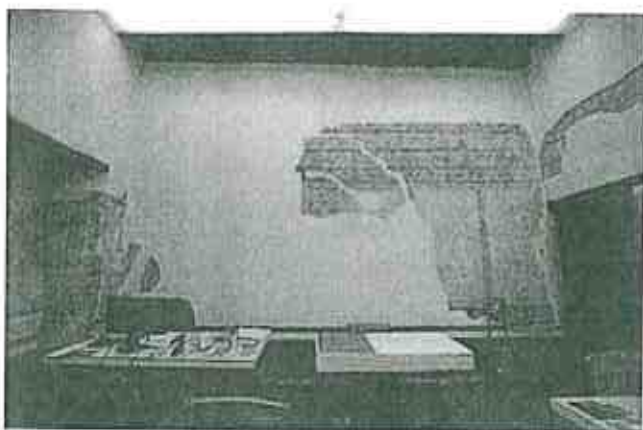
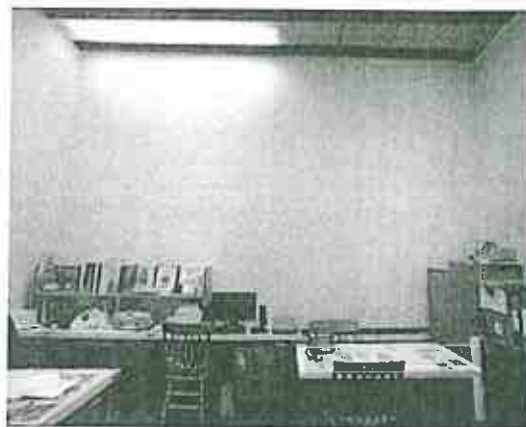
Condiciones actuales muro norte y sur

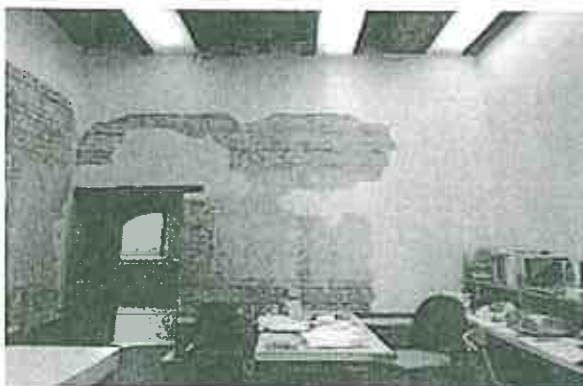
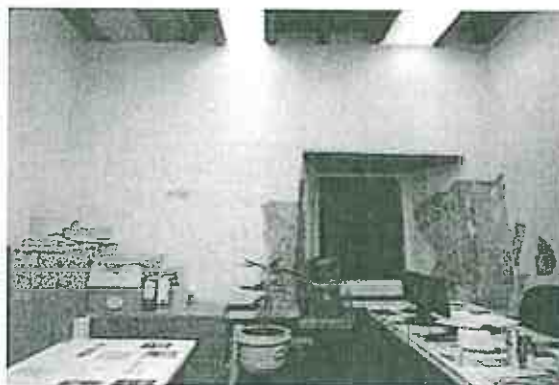
Condiciones actuales muro este y oeste

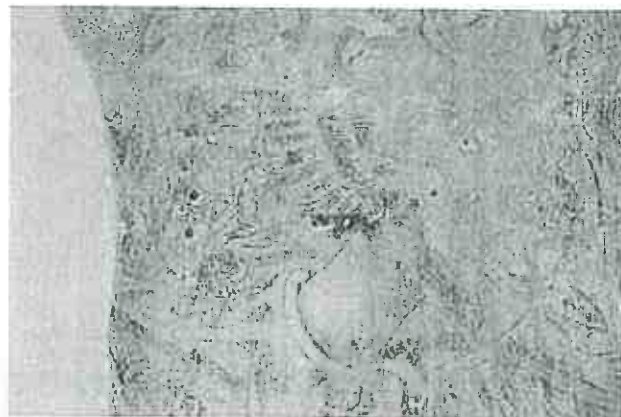
Manchas

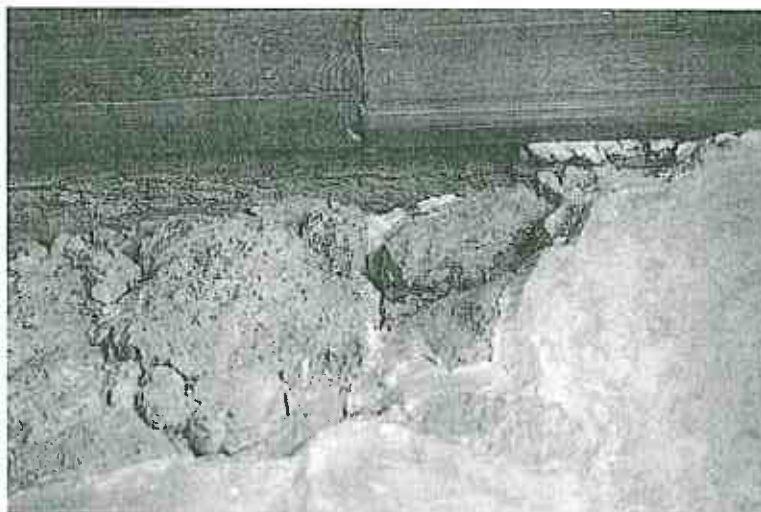
**Pérdida de aplanado.**

La pérdida de aplanados que se tiene son en primer lugar, producto del intemperismo, ya que durante mucho tiempo esta área había perdido sus cubiertas y entrepisos y estuvo expuesta a la intemperie, una vez restaurado el inmueble y recuperadas sus cubiertas y entrepisos, la pérdida de aplanados se dio a partir de daños mecánicos y el ataque de las sales solubles y humedad del subsuelo.

El proceso de reposición faltantes de aplanado y enlucido tiene como función restablecer y reforzar la unidad estructural y visual de la pintura mural, eliminando interrupciones como grietas y faltantes, dándole mayor resistencia mecánica y permitiendo una mejor apreciación de la obra como continuo con la superficie del muro. Además se protegen los puntos débiles de los restos de aplanados originales, que al quedar expuestos que pueden provocar deterioros posteriores. Este es un proceso que ayuda a estabilizar y reforzar estructuralmente a los aplanados originales, así como dar continuidad a la superficie del paramento. Se realizara en aquellas áreas en donde existen perdidas de aplanados; así como en faltantes del enlucido.

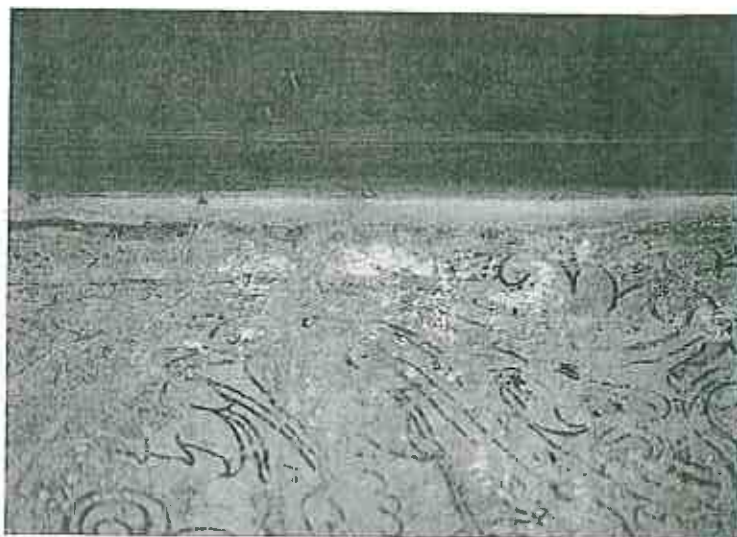
La pérdida de capa pictórica se considera importante y se encuentra asociada a los problemas de humedad con el ataque de sales y obviamente a la pérdida de aplanado.

Pérdida de capa pictórica por presencia de sales

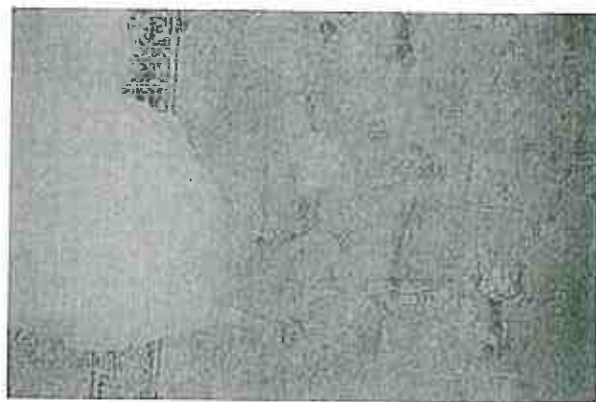
Aplanado deleznable y pulverulento

El aplanado deleznable y pulverulento ha perdido sus propiedades de cohesión, dureza, adhesión y resistencia, quedando frágiles, quebradizos y desmoronables; desafortunadamente existen varias secciones del muro norte en su paramento sur que se encuentran con este problema, producto del ataque de sales solubles, considerado como serio.

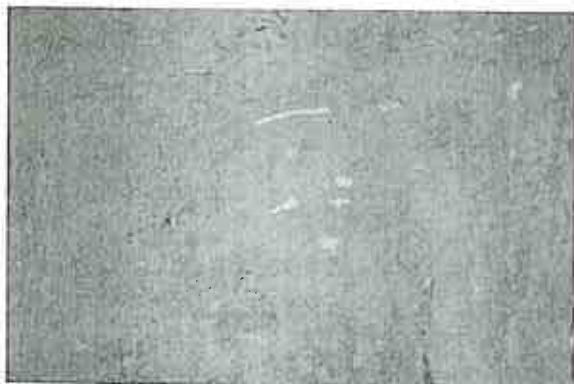
Detalle de daños mecánicos en aplanado antiguo.
